**ČESKÉ VYSOKÉ UČENÍ TECHNICKÉ V PRAZE**  
**FAKULTA STAVEBNÍ**  
**KATEDRA TECHNICKÝCH ZAŘÍZENÍ BUDOV**

# **Energeticko-ekonomická analýza úsporných opatření na bytových domech**

(Úvaha a výpočet úspor vztahující se k revitalizaci otopné soustavy)

**Seminární práce**

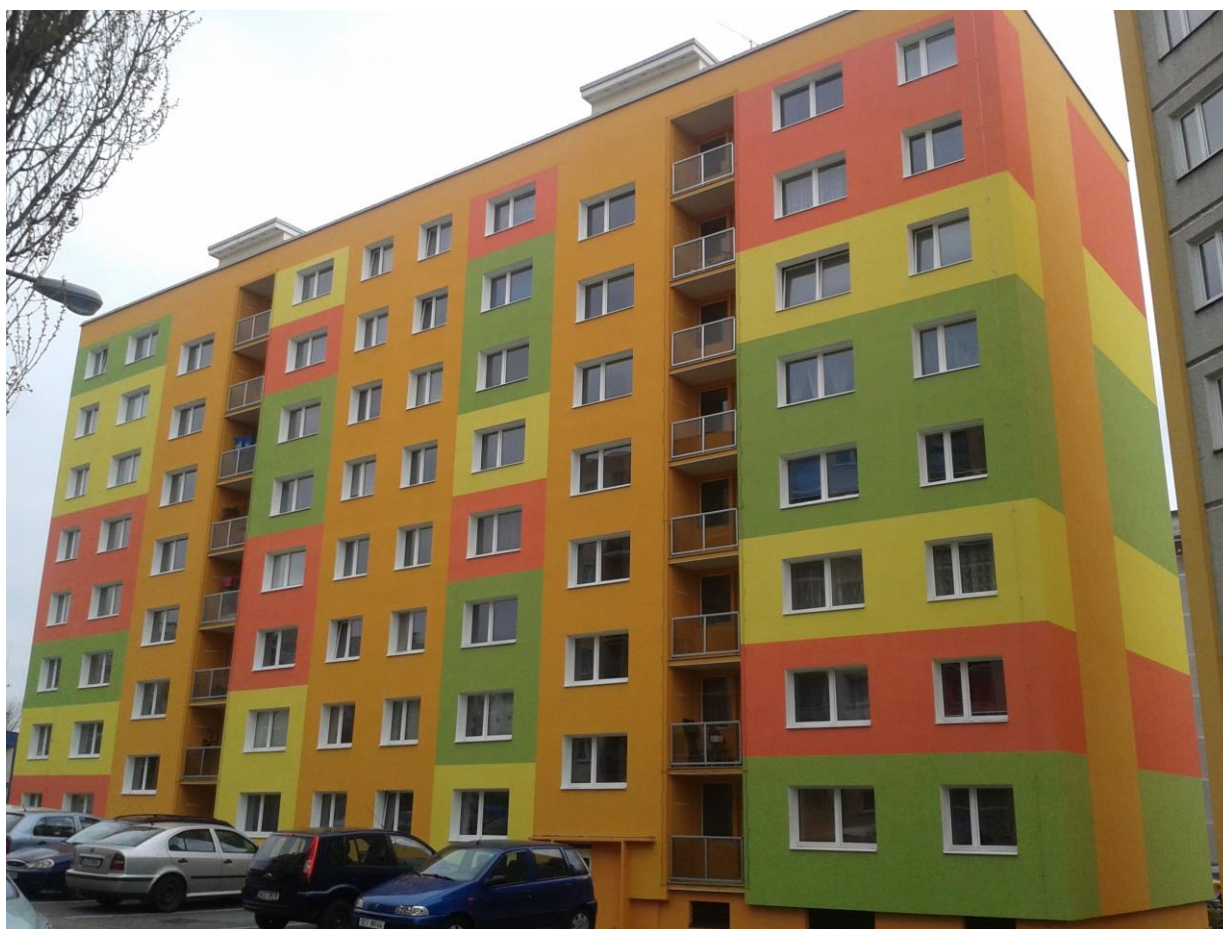
Obrázek 1 – Panelový dům Na Jílech 2639, 2640, zdroj: vlastní

Sanace betonových konstrukcí technologií STOCRETEC. Zateplení obvodového pláště kontaktním zateplovacím systémem – technologie TERMO+.

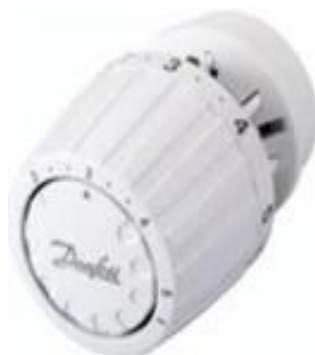
Obrázek 2 – Hlavice DANFOSS RA2980, zdroj: danfoss.cz

Na místo stávajících radiátorových armatur v bytech budou osazeny termostatické ventily **DANFOSS**. Bude použit typ **RA-N** termostatickou hlavici **RA2980**. Použitý ventil je dvojregulační s nastavitelnou předregulací, která umožní provést hydraulické vyvážení soustavy. Termostatická hlavice **RA** má paroplynovou náplň.
